Protokół z oględzin instalacji oświetleniowej na terenie przejścia granicznego w Lubieszynie wraz ze zdjęciami lamp.
Teren przynależny do jednostki KAS.

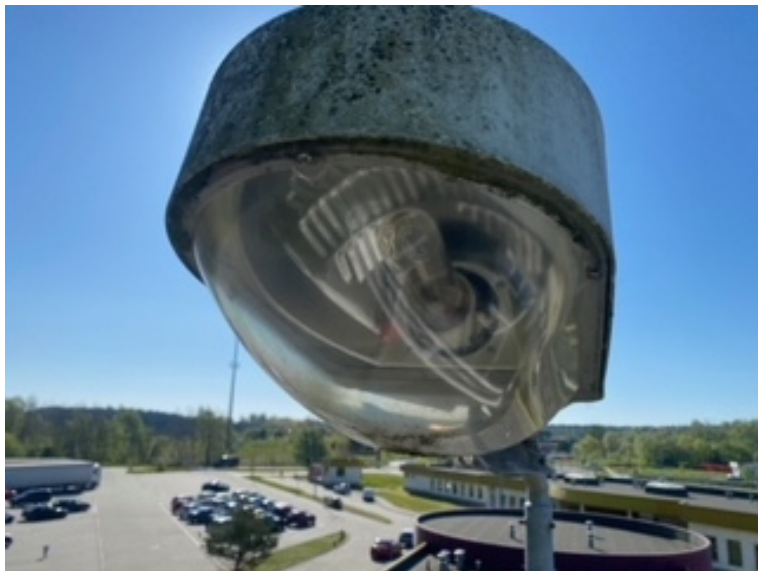
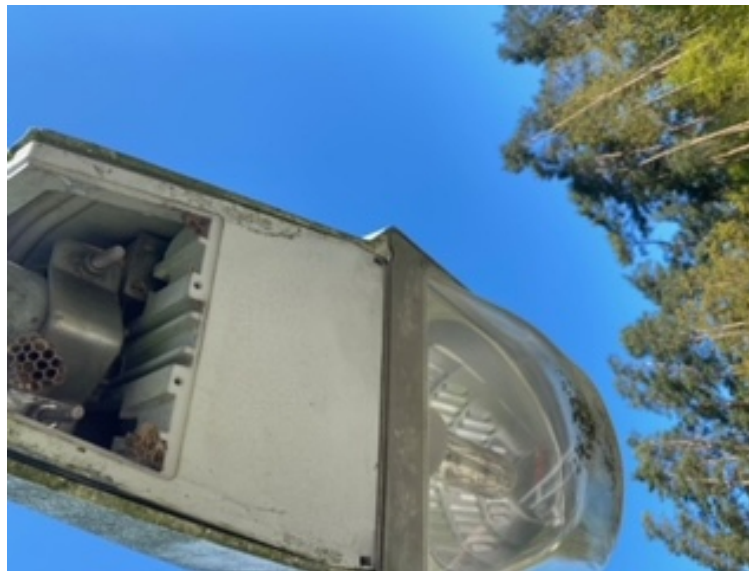
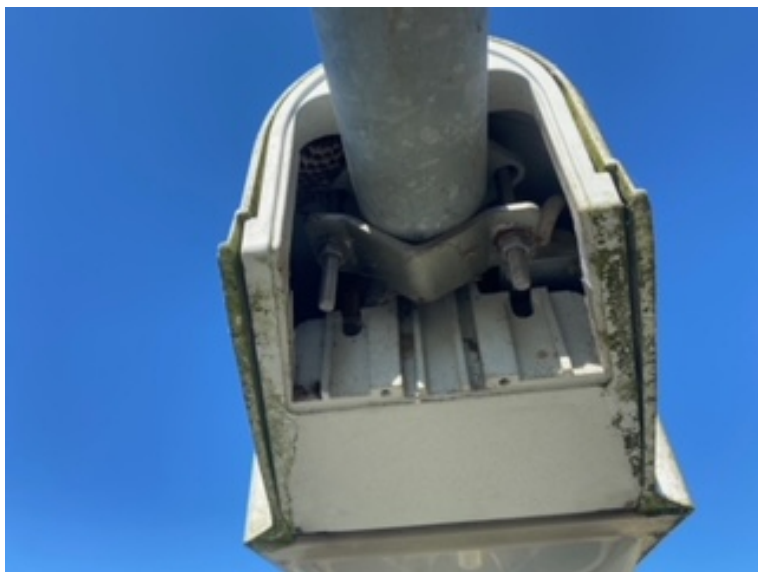
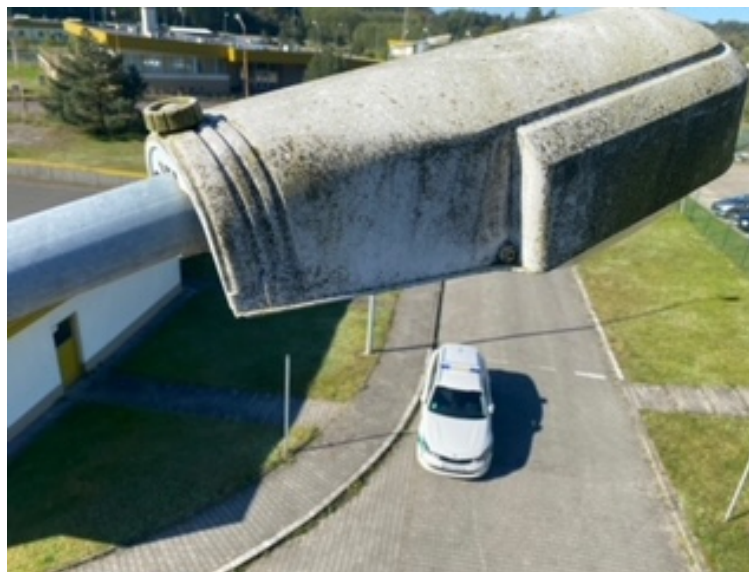
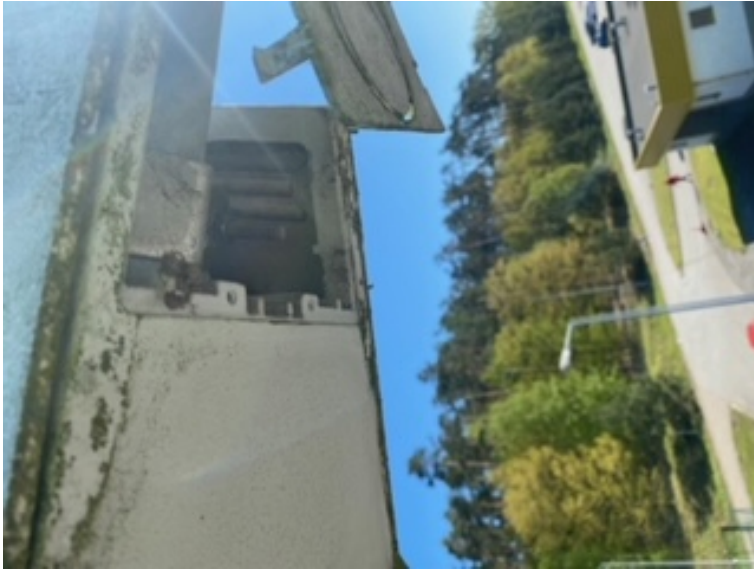
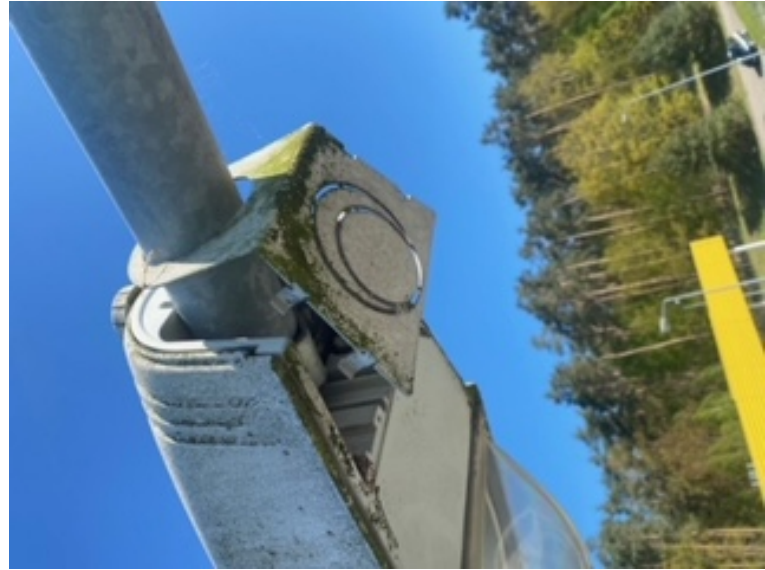
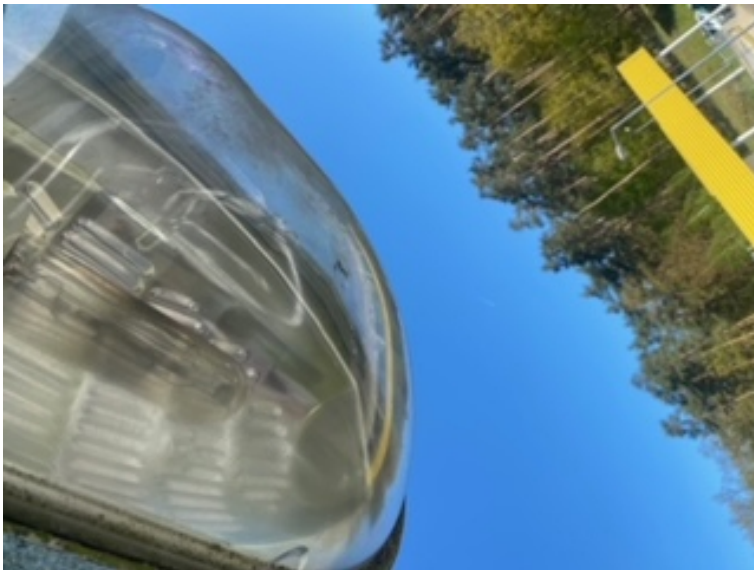
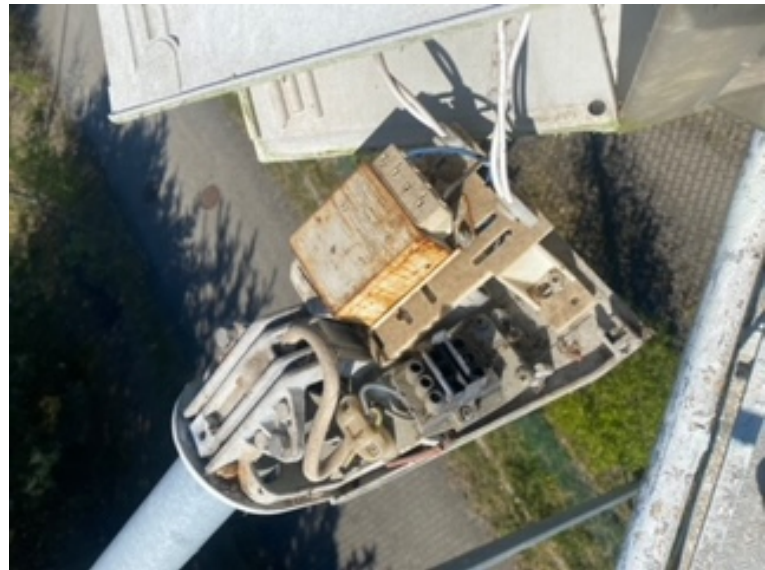
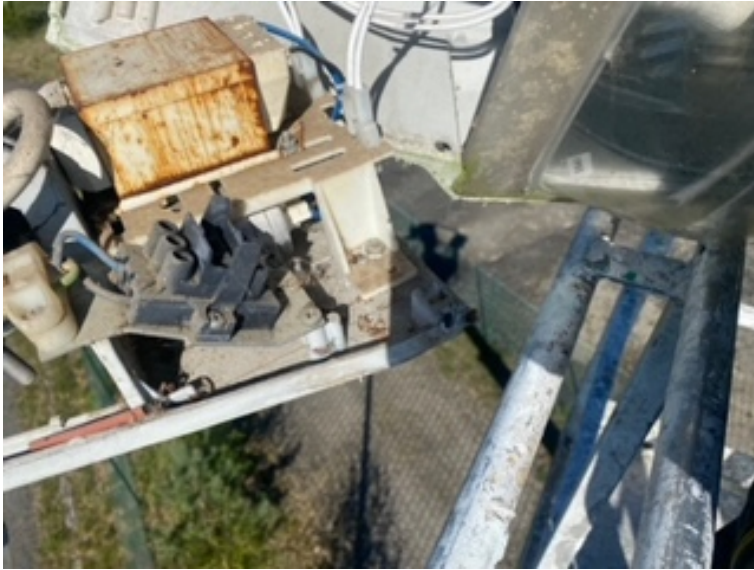
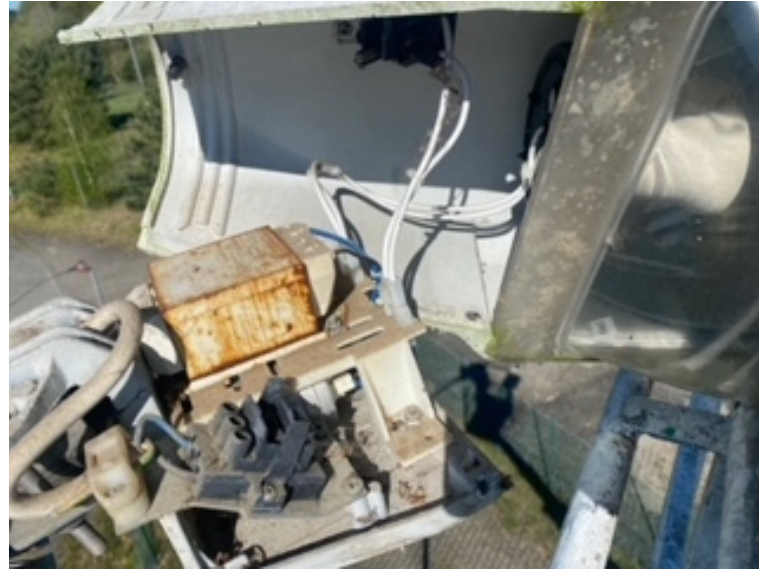
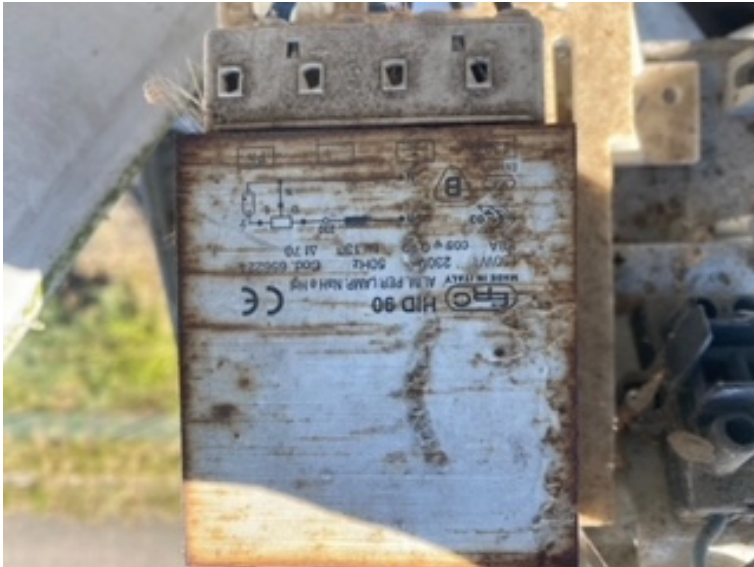
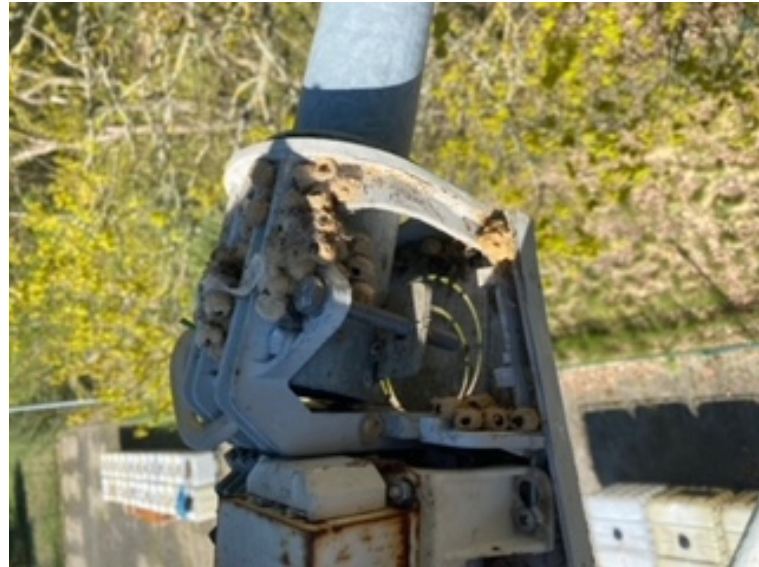
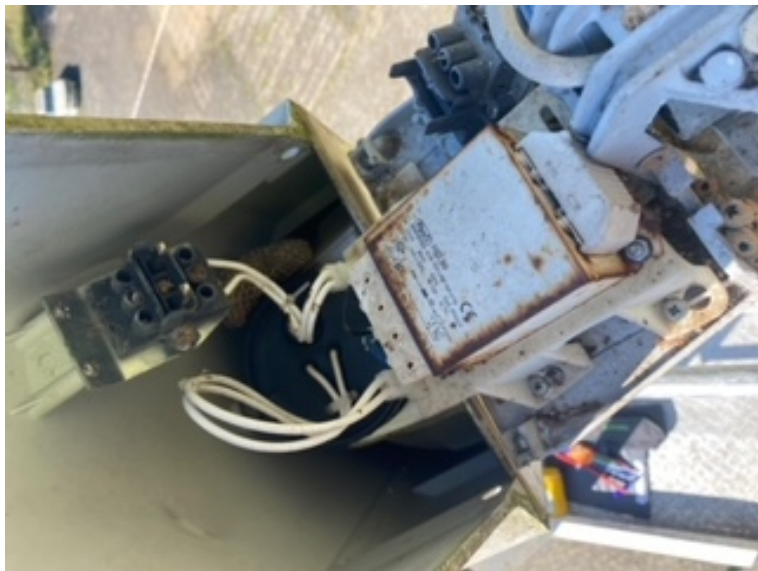
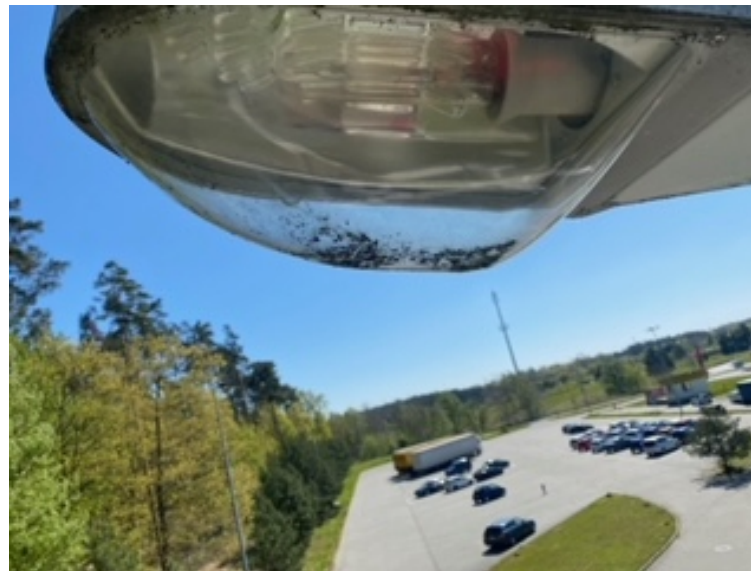
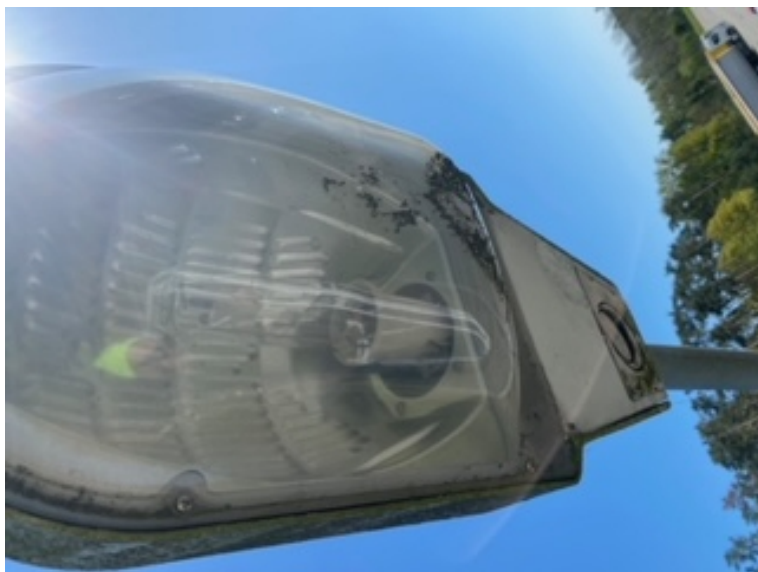
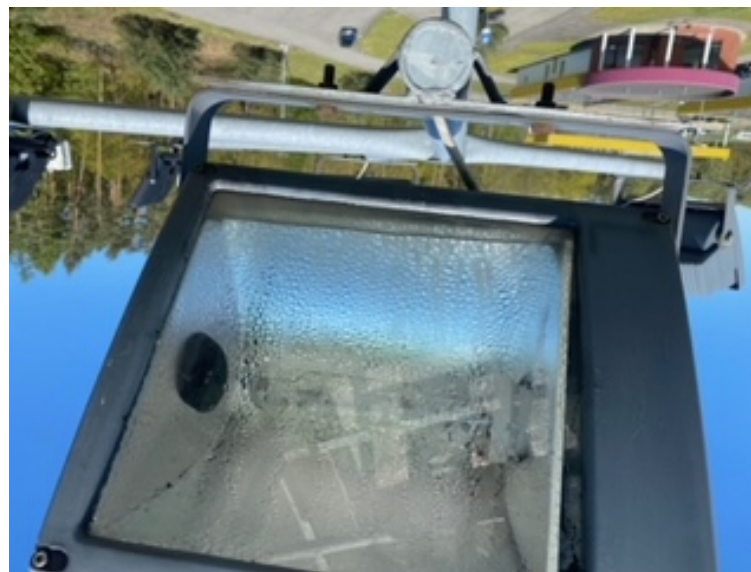
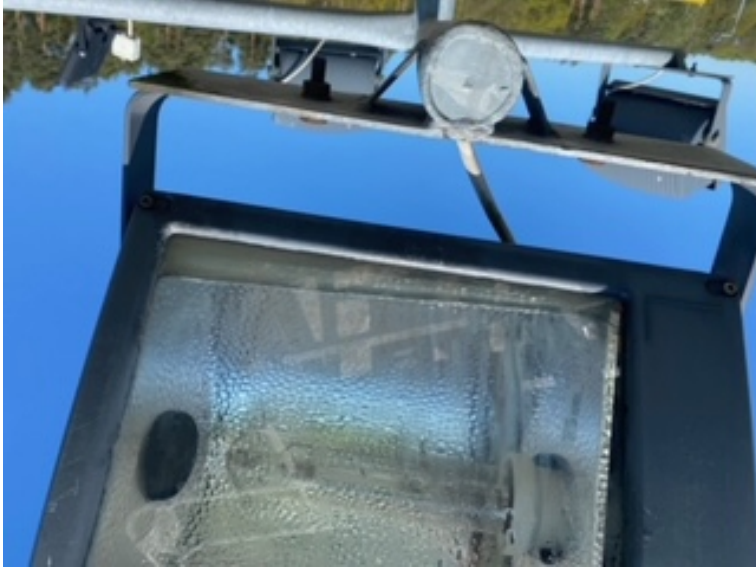
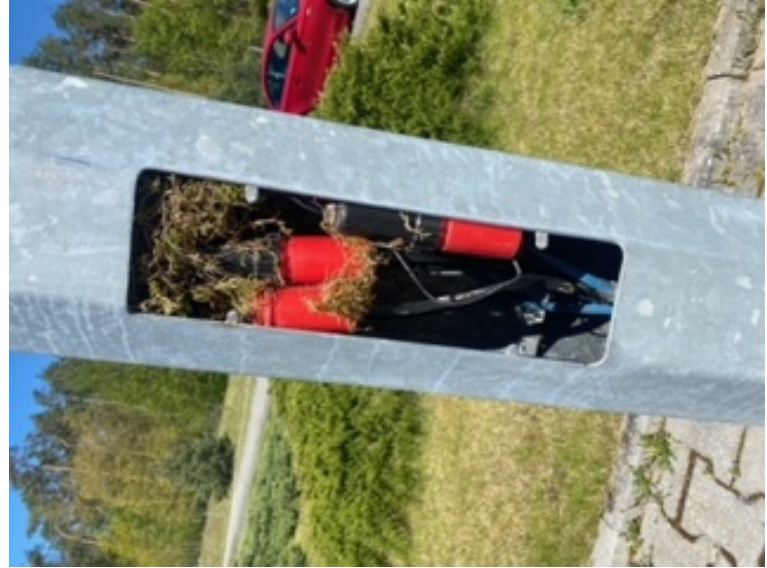
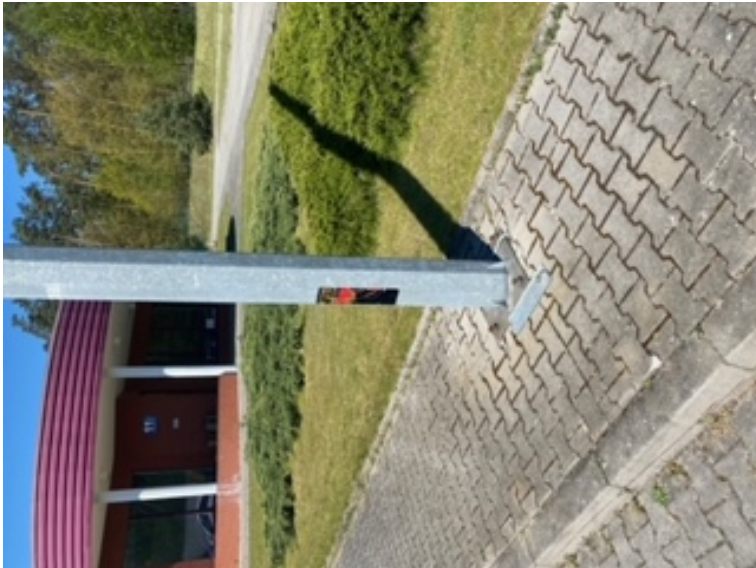
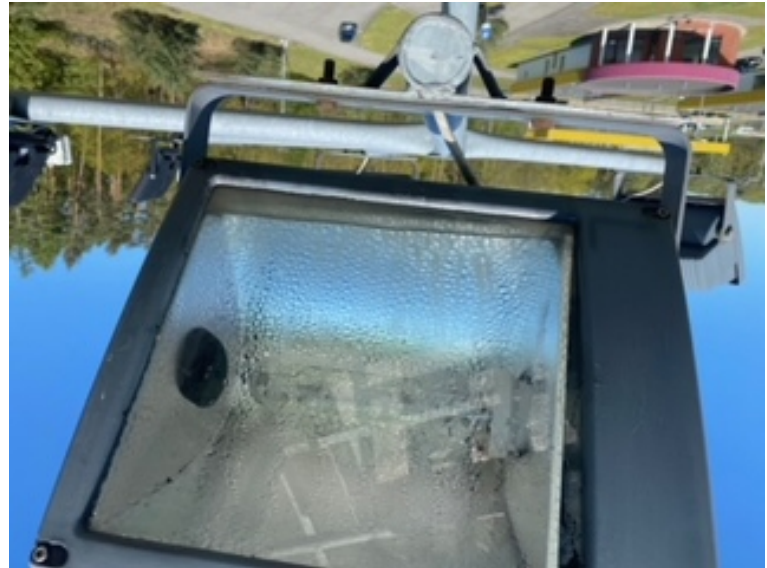
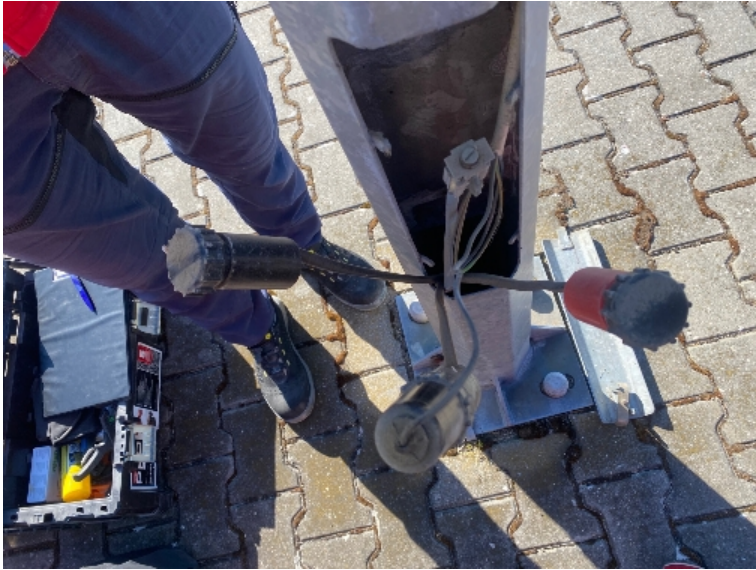
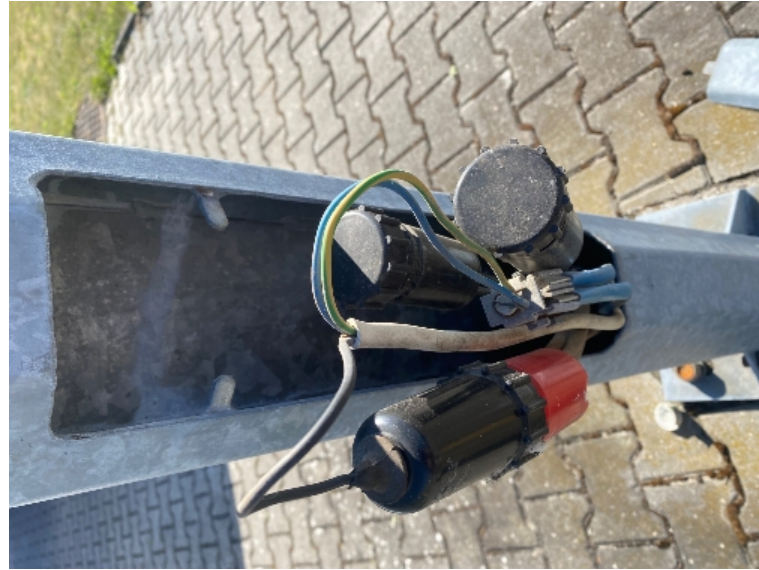
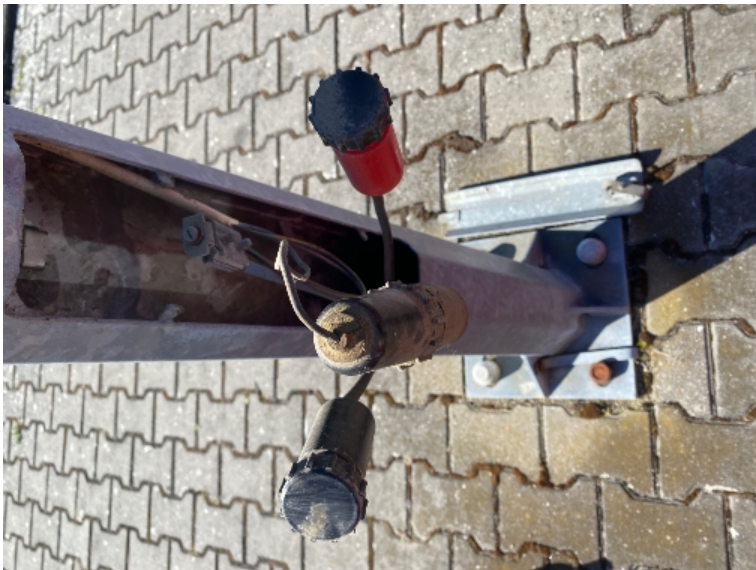
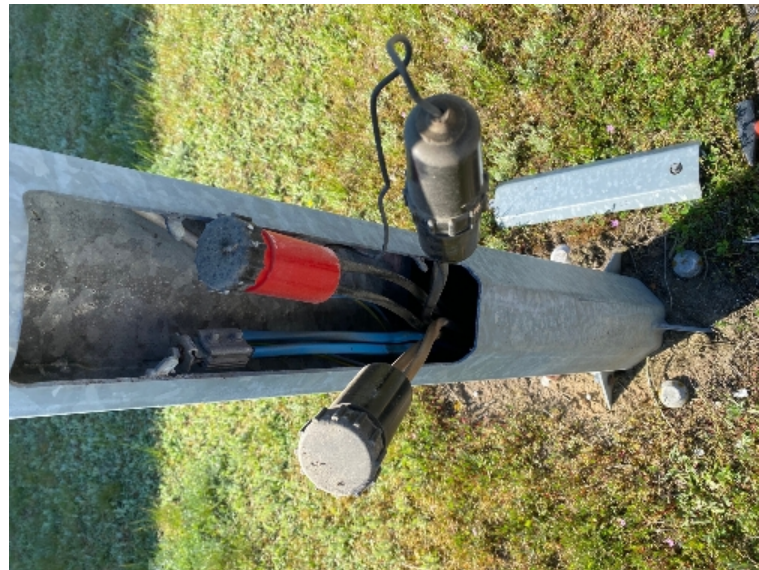
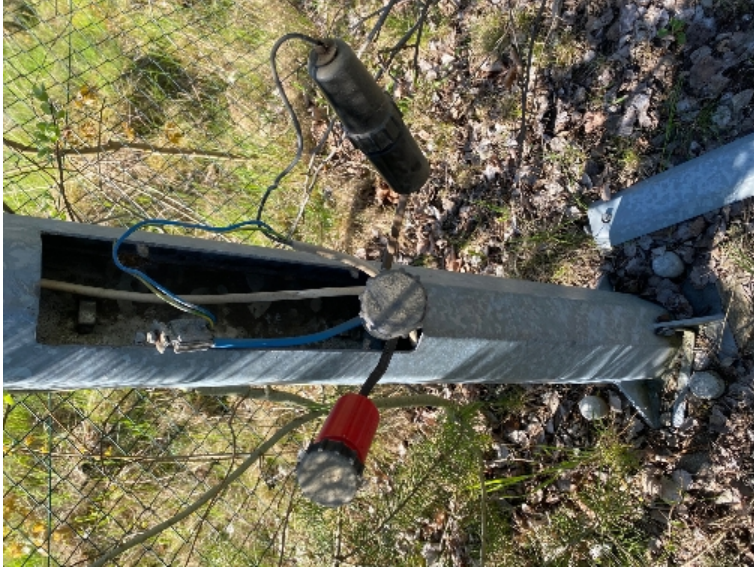
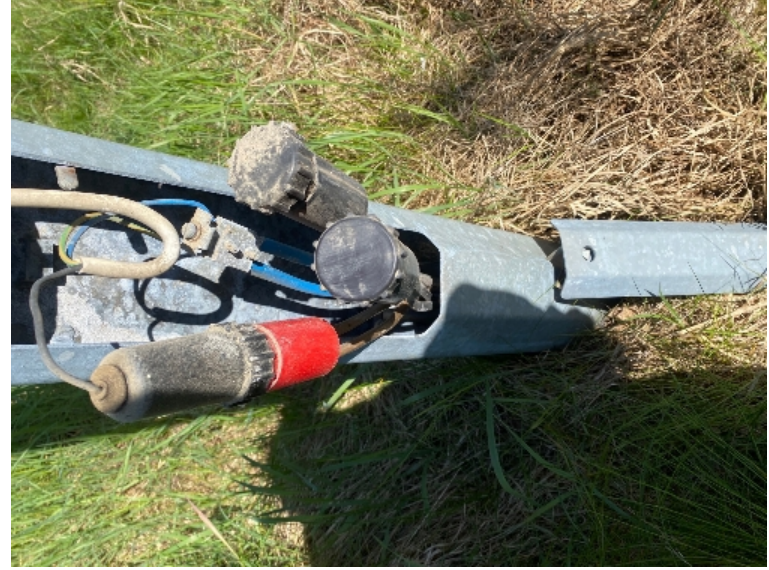
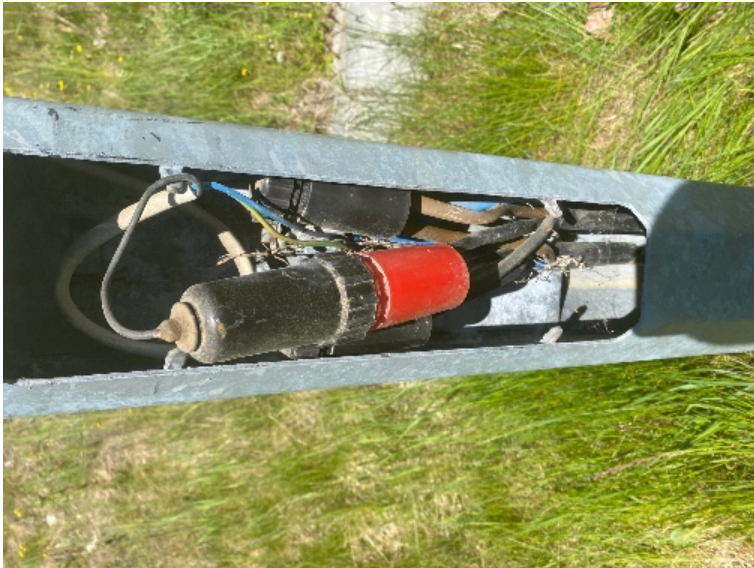
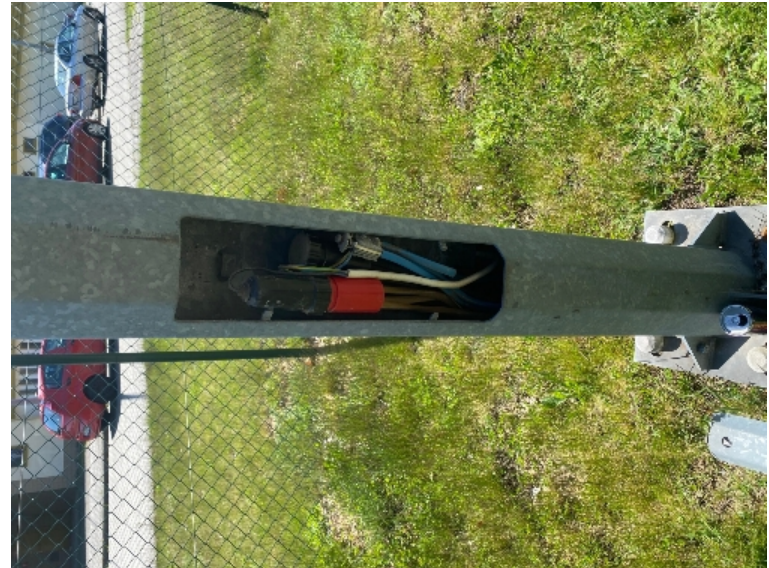
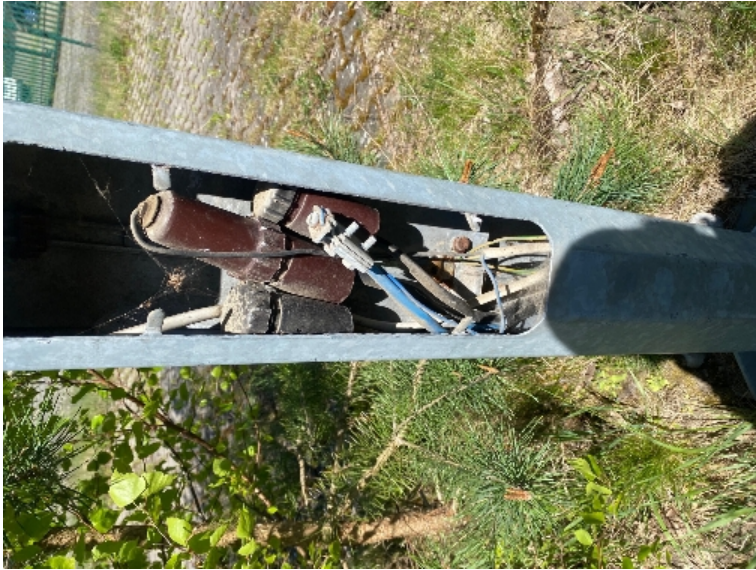
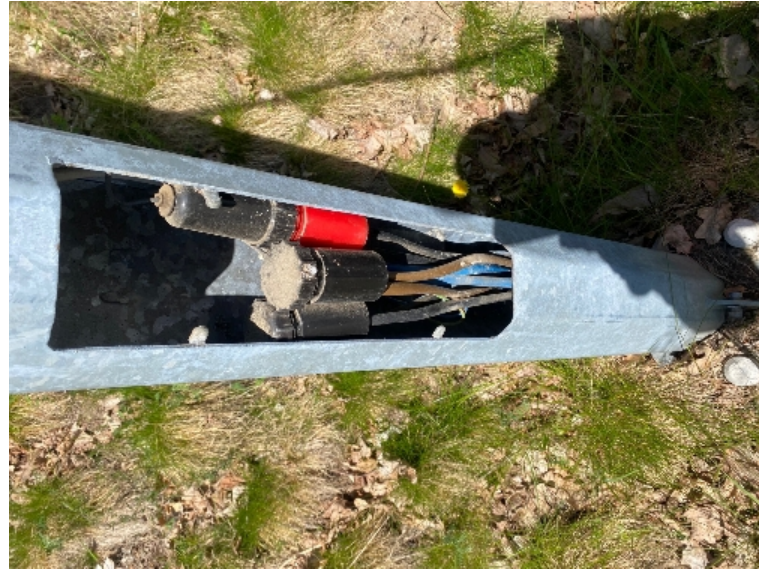
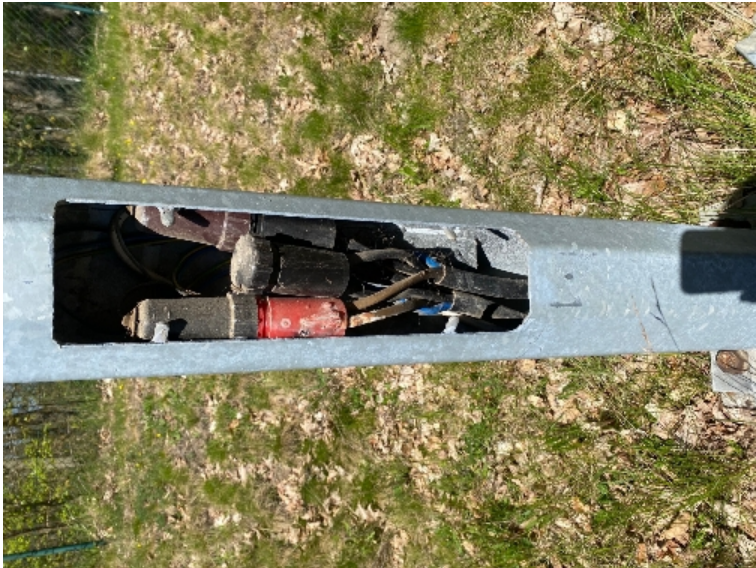
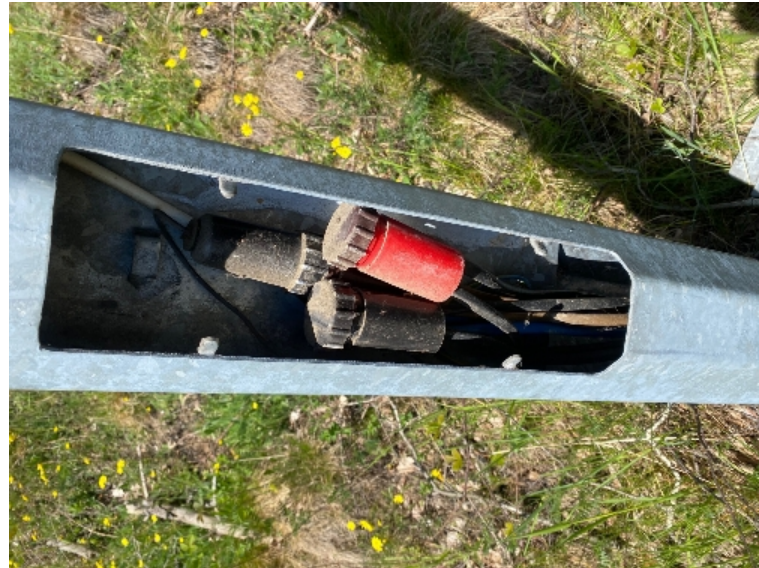
- mocno zdegradowane elementy plastikowe obudów lamp, nie nadające się do dalszej eksploatacji – otwory, ułamane elementy, zniszczone uszczelki powodują utratę ochrony IP co dyskwalifikuje lampę z użytkowania
- Odbarwione i porośnięte elementy szklane oraz odbłyśniki w lampach – brak możliwości konserwacji, wymiana niemożliwa z powodu braku części zamiennych
- W większości lamp stwierdzono ule i gniazda, co może powodować dodatkowe awarie w przypadku uruchomienia instalacji w bieżącym stanie
- Skorodowane zasilacze/przetwornice oraz śrubowe zaciski kablowe – brak możliwości konserwacji, wymiana niemożliwa z powodu braku części zamiennych
- Niewłaściwie dobrany rodzaj przewodu biegnący w słupach – zasilający lampę. Zastosowano przewód YDY, zamiast YKY (UV/zewn)

- przywrócenie zasilania w 8 wskazanych słupach wraz z wymianą lamp i sterowaniem realizowanym za pomocą zegara astronomicznego
- Zasilenie słupa nr 1 z rozdzielni głównej usytuowanej w piwnicy garażu
- Odłączenie pozostałych słupów we wskazanych miejscach
- Wymiana zabezpieczeń w lampach
