OPINIA TECHNICZNA

OPINIA TECHNICZNA STANU ELEWACJI ŚCIANY FRONTOWEJ BUDYNKU

W KONTEKŚCIE OKREŚLENIA METODY TYMCZASOWEGO ZABEZPIECZENIA

**Trzeci Urząd Skarbowy
w Szczecinie
Ul. Rydla 65
70-783 Szczecin**

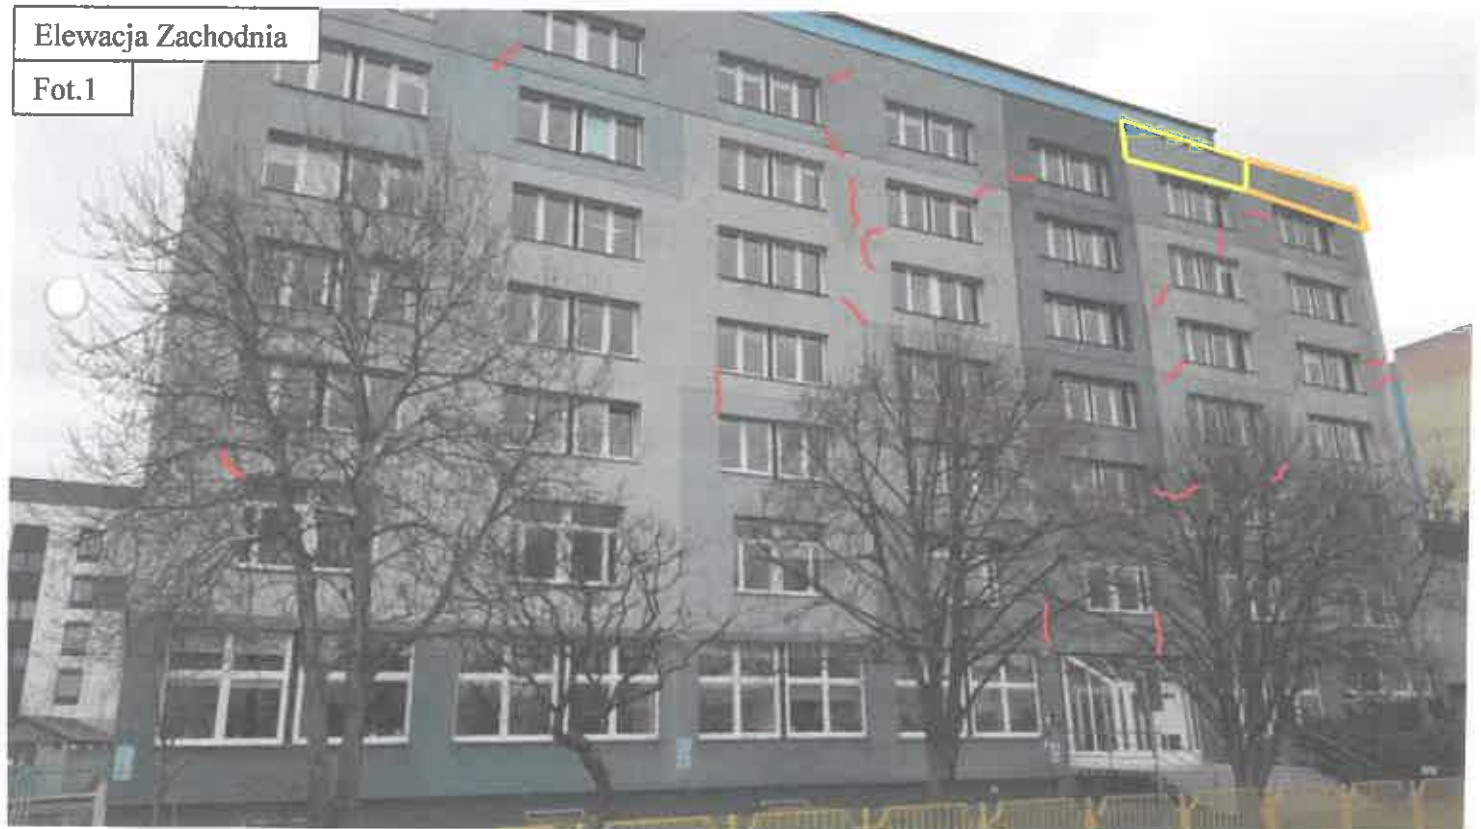
Fot.1

Podczas oględzin stwierdzono występowanie licznych pęknięć warstwy zbrojonej (Fot.1). Nad VI piętrzem w szóstym pionie okien stwierdzono całkowite odspojenie się warstwy zbrojonej od styropianu (Fot.8,9).. Odspojenie występuje na odcinku około 3mb pomiędzy obróbką attyki a ościeżem okiennym. Miejsce odspojenia zaznaczono (Fot.1) kolorem żółtym. W dalszej części stwierdzono odspojenie styropianu od ściany aż do krawędzi ściany południowej (Fot.1 kolor pomarańczowy). Po remoncie elewacji w roku 2019 pozostawiono niewykończone otwory po montażu mocowania uziemia (Fot.7). Brak wykończenia umożliwia wlew wody za warstwę styropianu co może prowadzić do dalszego osłabienia wiązana ze ścianą oraz przecieków.

Stan elewacji zachodniej (pas pomiędzy oknami VI p. a attyką od wejścia głównego do krawędzi ściany południowej) ocenia się jako - Stan awaryjny

Stan elewacji zachodniej (pozostała część) ocenia się jako - Stan niezadawalający

Pęknięcia należy po dokładnym oczyszczeniu uzupełnić za pomocą akrylu do fasad Ceresit CT 97. Po wyschnięciu należy przemalować miejsca spękań farbą elewacyjną w zbliżonym kolorze do istniejącego

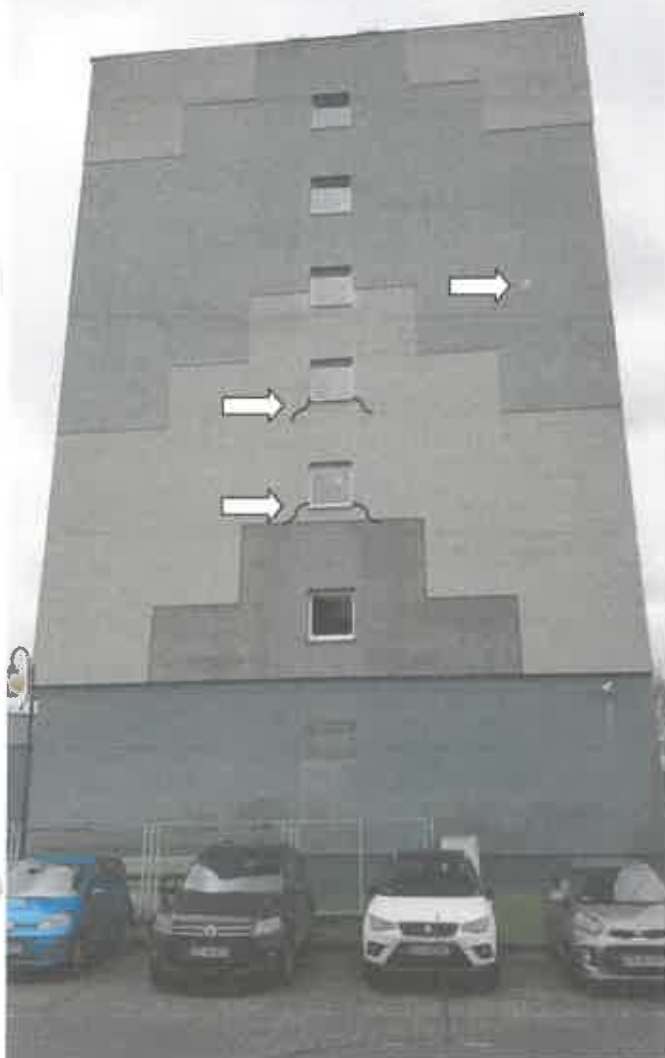
Fot.2

Elewacja północna uległa awarii w roku 2004r. (Fot.5). Elewacja ta została odtworzona w około 75%. Podczas oględzin (Fot.2), na elewacji nie stwierdzono istotnych wad.

Stwierdzono uszkodzenia w postaci zarysowań w dolnych narożnikach pod oknami IIp, IIIp, oraz odspojenie putz o wymiarach około 15x15cm na wysokości IVp.

Stan elewacji północnej ocenia się jako - Stan mało zadowolający

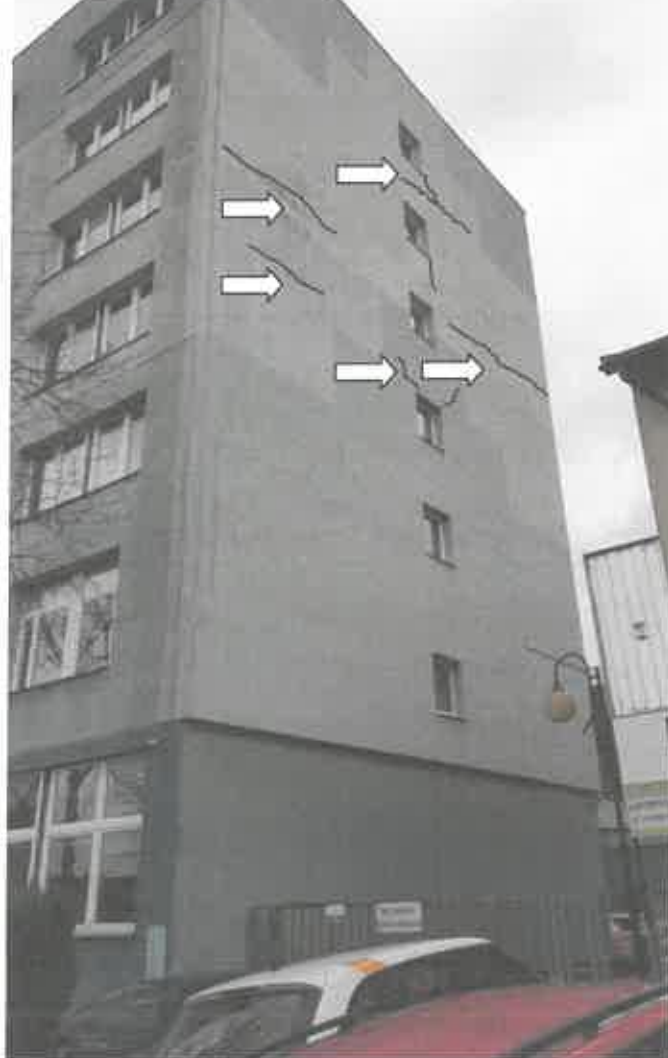
Fot.3

Naprawa elewacji południowej po awarii nastąpiła w 2007 roku. Schemat (założenie projektowe) naprawy pokazuje zdjęcie archiwalne z projektu Fot.4. Zgodnie z wpisem do dziennika budowy prace zostały wykonane na podstawie założenia projektowego. Podczas oględzin stwierdzono poziome rysy w połowie IV piętra oraz zarysowania narożników okien. Występowanie rys obrazuje Fot.3. Rysy na południowej ścianie od strony zachodniej pokrywają się częściowo z linią połączenia naprawy. Powodem powstania jest wada połączenia starego elementu z nowym.

Stan elewacji południowej ocenia się jako - Stan niezadowolający

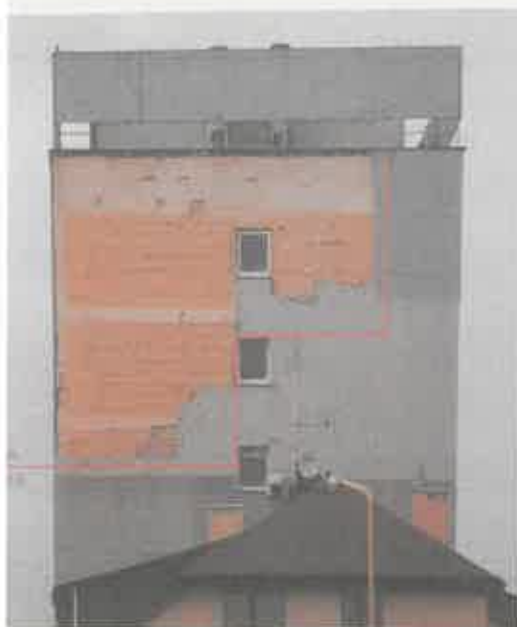
Fot.4

INWENTARYZACJA ZDJĘCIOWA ŚCIANY SZCZYTOWEJ
ZE WSKAZANIEM LINII CIĘCIA STYROPIANU
